**ZVYŠOVÁNÍ ŽIVOTNOSTI KOMPONENT  
ENERGETICKÝCH ZAŘÍZENÍ  
V ELEKTRÁRNÁCH**

Sborník z 14. konference

**„Zvyšování životnosti komponent energetických zařízení v elektrárnách“**

Srní, 24. – 26. září 2019

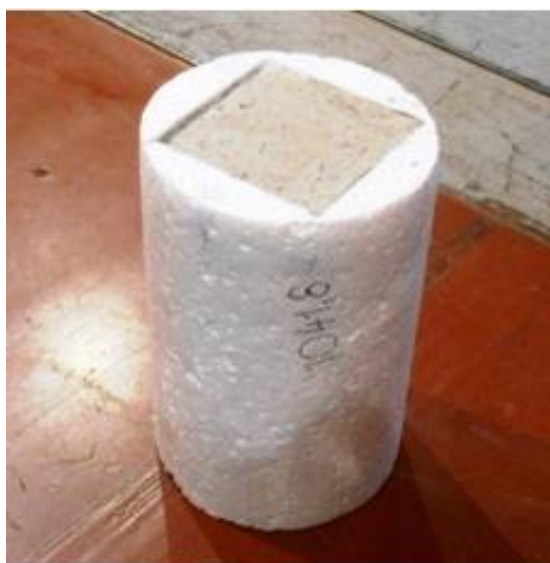
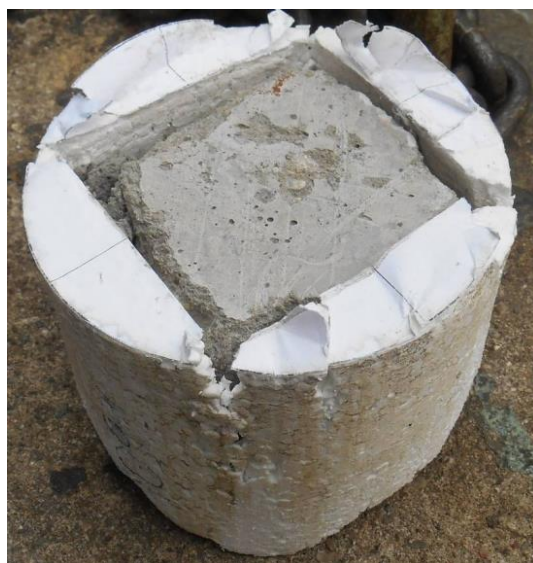
Obr. 3: Projektil: betonové těleso před a po experimentu (první impakt)

Betonová krychle o rozměrech 80 x 80 x 80 mm byla umístěna do velmi lehkého polystyrenového obalu, který slouží zároveň k utěsnění hlavě – viz obr. 3.

Byly realizovány dva impakty. První výstřel byl veden do osy nosníku lopatky rychlostí 194 km/h. Na sledu snímků z rychloběžné kamery (obr. 4) je dobře patrná dynamika nárazu tělesa do konstrukce, dynamické deformace kompozitního materiálu a odraz tělesa zpět. Při impaktu došlo k rozlomení polystyrenového obalu, betonové těleso ovšem zůstalo prakticky neporušené, jak je vidět na obr. 3. K poškození nedošlo ani u kompozitové konstrukce.

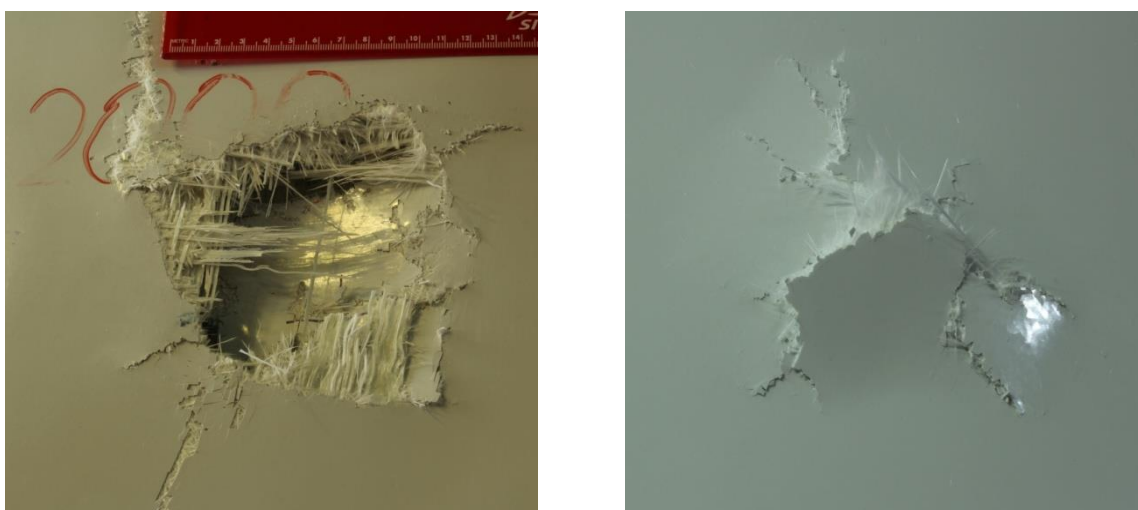
Obr. 6: Poškození přední (vlevo) a zadní stěny (vpravo) – druhý impakt

Druhý impakt byl veden mimo osu nosníku lopatky rychlostí 337 km/h. Zde došlo v trajektorii impaktu k totální destrukci přední i zadní stěny lopatky (viz obr. 6), nicméně tato destrukce spotřebovala veškerou kinetickou energii, betonové těleso se zastavilo uvízlo v dutině lopatky.

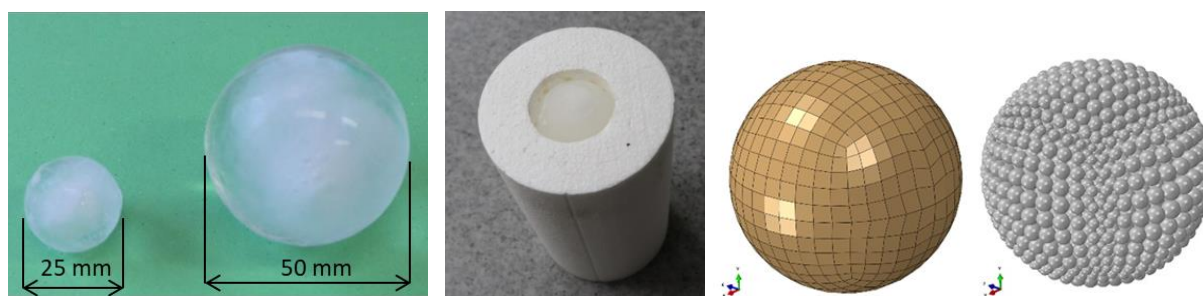
Obr. 7: Kroupa, její umístění v pouzdru, model MKP, model SHP elementy

Pro numerickou simulaci explicitní variantou metody konečných prvků je nutné vytvořit model kroupy jak klasickými prvky, tak prvky SPH (Smoothed Particle Hydrodynamic) – obojí na obr. 7. Zásadní pro věrohodnost simulace jsou parametry modelu poškození, dezintegrace kroupy.

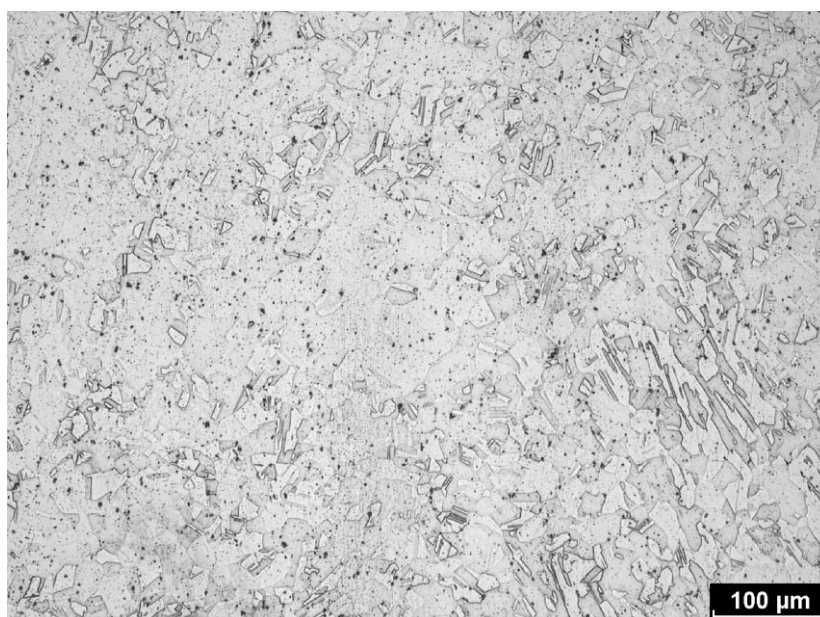
Obr. 1: Mikrostruktura dodané oceli SUPER 304H (světelný mikroskop)

Experimentální materiál byl dodán ve formě bezešvých trubek dokončovaných za studena, o průměru 38,0 mm, tloušťce stěny 6,3 mm v délkách 4500-5500 mm. Před dodáním byl materiál podroben rozpouštěcímu žihání s výdrží 2 min na teplotě 1150 °C s následným ochlazením ve vodě [4, 5]. Po zdokumentování struktury (obr. 1) dodaného materiálu byla ocel podrobena laboratorní expozici 675 °C po dobu 20 000 h. V materiálu dodaném výrobcem nebyla dokumentována přítomnost vyprecipitované sigma fáze, jsou zde přítomny pouze karbonitridy niobu.

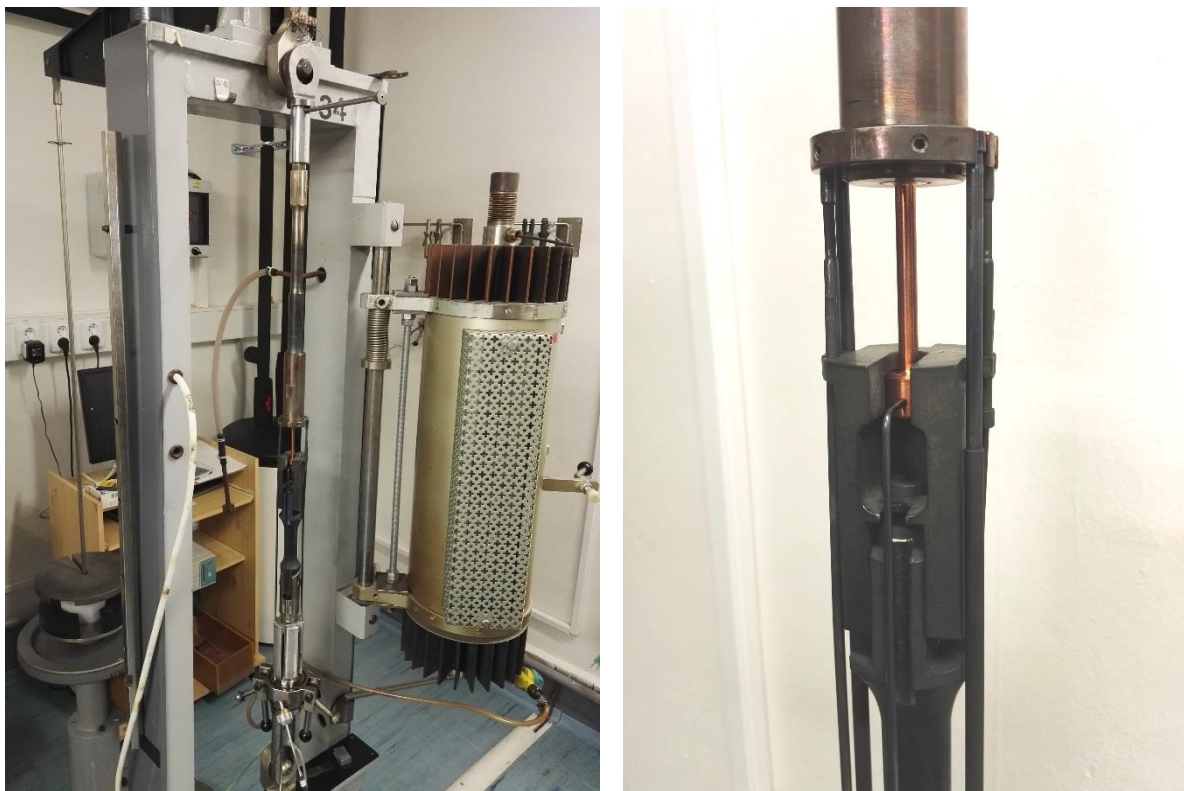
Obr. 1: Tahová sestava creepového stroje s adaptací zařízení pro měření AE

signálu použita upravená tahová soustava tak, že vzorek byl upnut přes závitovou hlavu přímo do horního táhla (tvořil tak jeden celek) a signál byl vyveden ven z pece přes uchycovací oko situované vně pece. Tento způsob umožnil vyhnout se komplikovanému řešení připevnění vlnovodu k pohyblivé tahové soustavě (pohyb v důsledku deformace vzorku), kdy je nutno řešit nejen utěsnění vlnovodu při výstupu z pece (únik argonu), ale i případné nežádoucí vibrace v důsledku pohybu vlnovodu. Provedená měření prokázala v obou případech dobrou detekci i přenos signálu AE.

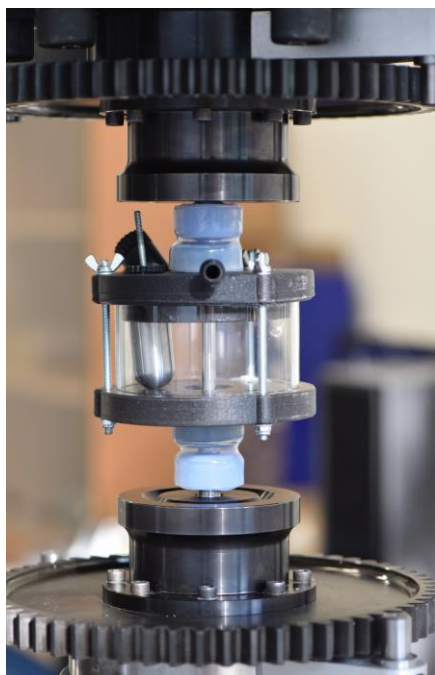
Obr. 1: Měřicí cela pro zkoušky korozní vysokocyklové únavy

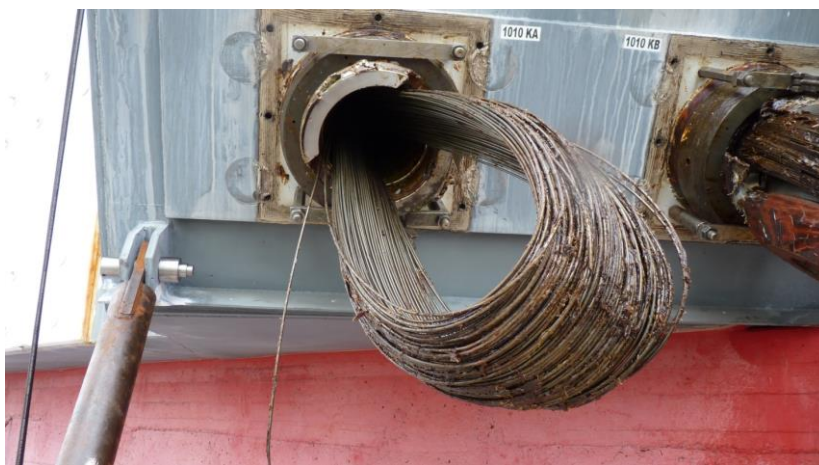
Obr. 1: Celkový pohled po vyjmutí výrobní očnice [5]

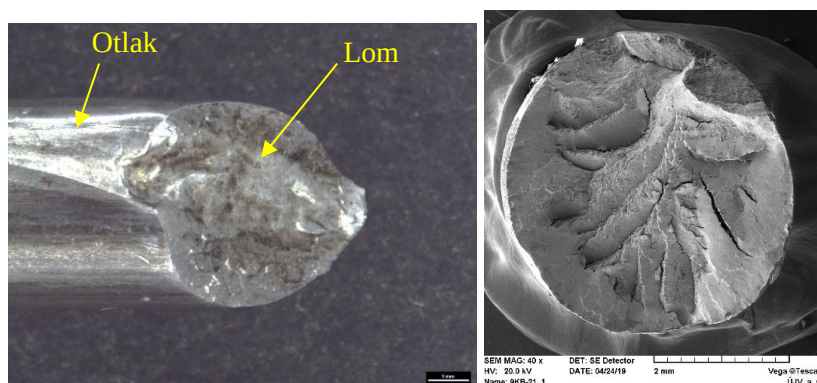
Obr. 5: Lom drátů po stendové zkoušce: a) lom s otlakem, stereomikroskop, b) lomová plocha, SEM [11]

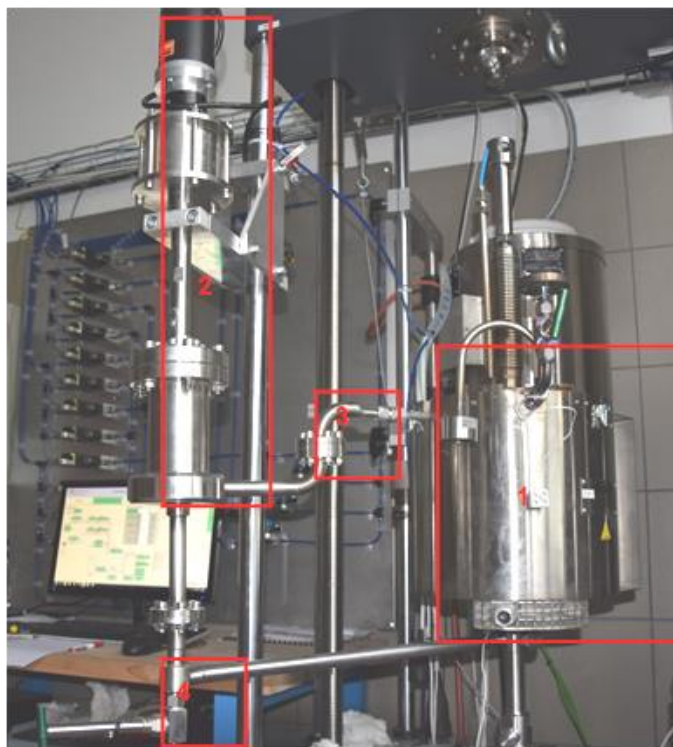
Obr. 2: Zkušební HLM komora s cirkulační smyčkou pro tekutý kov. 1 – zkušební komora, 2 – čerpadlo, 3 – pouzdro pro Mg-pásku, 4 – HLM výpust’.
